## Schutz von Stahlbeton in Schwefelbädern

# GUT-Journal Nr. 30 Schwimmbad/Bädertechnik/Wasseraufbereitung/Hygiene/Lärmschutz

## Badeanlagen und Wellnessangebote

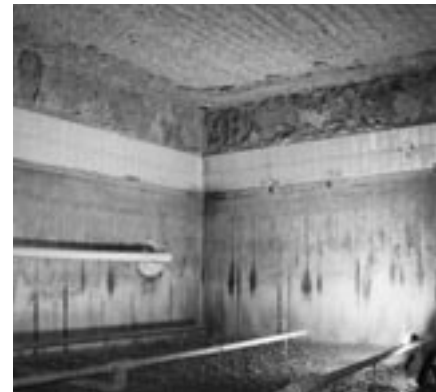
Ausgleichsbecken zum Aufbereiten des schwefelhaltigen Wassers, extreme Betonschäden in der Gaszone.

Der Konstruktionsbeton in der Gaszone wies einen sehr schlechten Zustand auf,

insbesondere die Deckenunterseite war stark beschädigt. Der Beton war bis zu 2 cm Tiefe vollständig zersetzt; es bildete sich eine gelbliche, schlammige Schicht, die von Hand leicht abwischbar war; die darunterliegende Oberfläche wies den Aspekt von Waschbeton auf. Die Zusammensetzung der Gelschicht wurde mittels Ionenchromatographie (Sulfat- und Chloridgehalt), Mikroanalyse (Schwefelgehalt) und Atomabsorptions-Spektroskopie (säurelösliches Siliziumdioxid) untersucht.

Der gesamte Wandbereich in der Gaszone wies ebenfalls beträchtliche Betonschäden auf, die Haftung der Keramikplatten war durch die Zersetzung des Fugen- und Verlegemörtels beeinträchtigt.

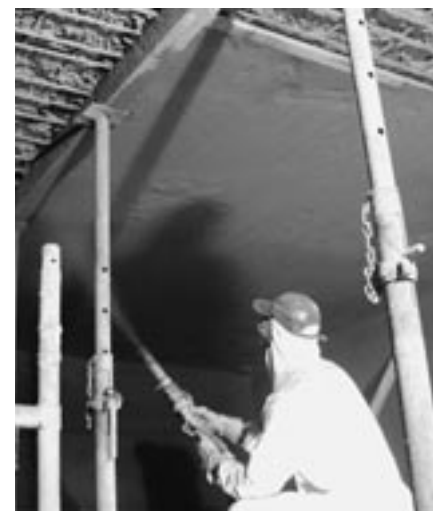
Applikation von Sika MonoTop-612 im Nassspritzverfahren.  
(Fotos: Matthias Dietrich/Sika AG)

- Abspitzen der Keramikplatten.
- Betonabtrag (kontaminierte Schicht) mittels Wasserhöchststrahlstrahlen.
- Reinigen der Stahlflächen Sa 2½.
- Auftragen der Korrosionsschutzbeschichtung SikaTop-Armatec 110 Epocem auf die Stahlfläche.
- Applikation einer zementösen Haftschlämme auf die Betonoberfläche.
- Reprofilieren mit Sika MonoTop-612 im Nassspritzverfahren, die Oberfläche wurde abgezogen.
- Applikation des Flächenspachtels Sikagard-720 EpoCem.
- Säurebeständiger Schutzanstrich mit Sikagard-63 N.

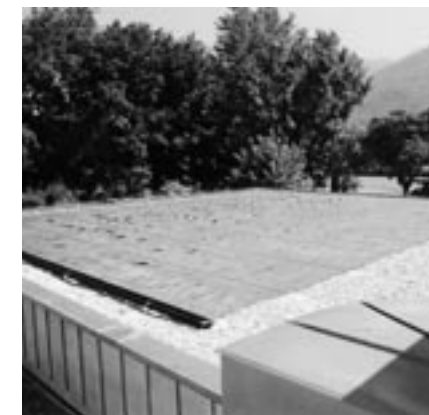
Sonnenabsorberanlage 170 m<sup>2</sup>.

Beim Schwimmbaden mit Innen- und Aussenbereich ist eine Erwärmung durch Sonnenabsorbermatten auf dem Dach vorgeschaltet. Wenn die Temperatur der Sonnenabsorbermatten über der Temperatur des Beckenkreises liegt, wird dem System Wärme abgegeben, sofern die Erwärmung von der Badewasseraufbereitungsanlage freigegeben ist.

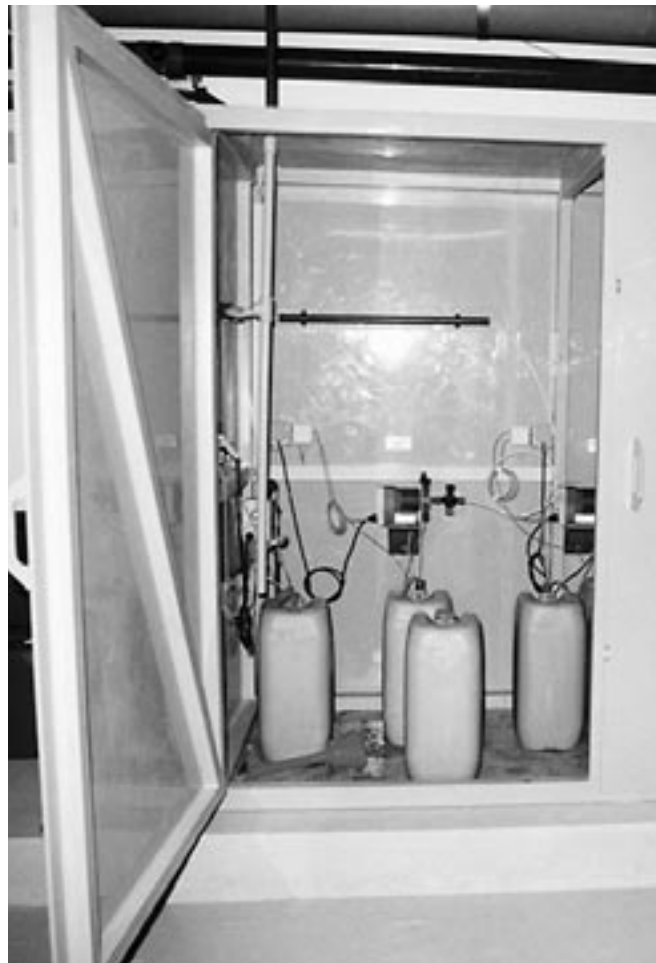
Chemikalien-Kunststoffschränk.

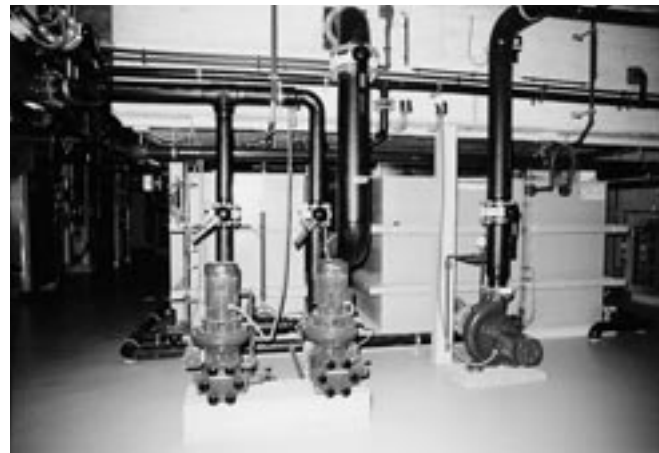
Umwälzpumpen mit Spülwasserpumpe.

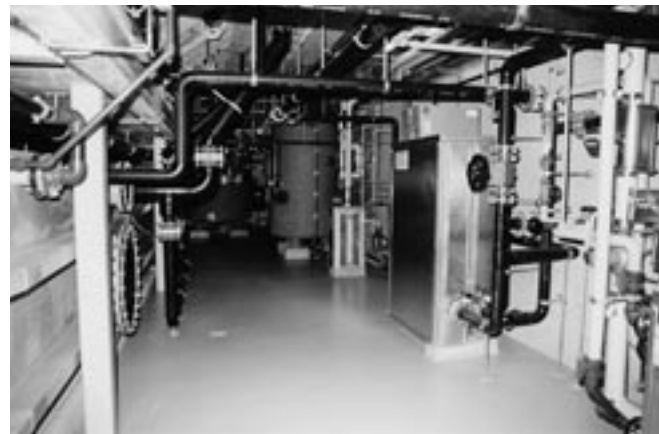
Neuer Technikraum mit Kunststoffbehälter als Schwallwasserbecken.

Aufgrund der bestehenden Rahmenbedingungen und Platzverhältnisse wurde die gesamte Badewasseraufbereitungsanlage entsprechend den hydraulischen Anforderungen grundsätzlich in drei Hauptbereiche aufgliedert. In der bestehenden Technikzentrale befinden sich die Hauptkomponenten der Aufbereitungsanlage des Schwimmbeckens, die Chemikalienschränke mit den Dosierpumpen, das Ausgleichsbecken sowie das Schlammwasserbecken. In der neuen Technikzentrale befindet sich die

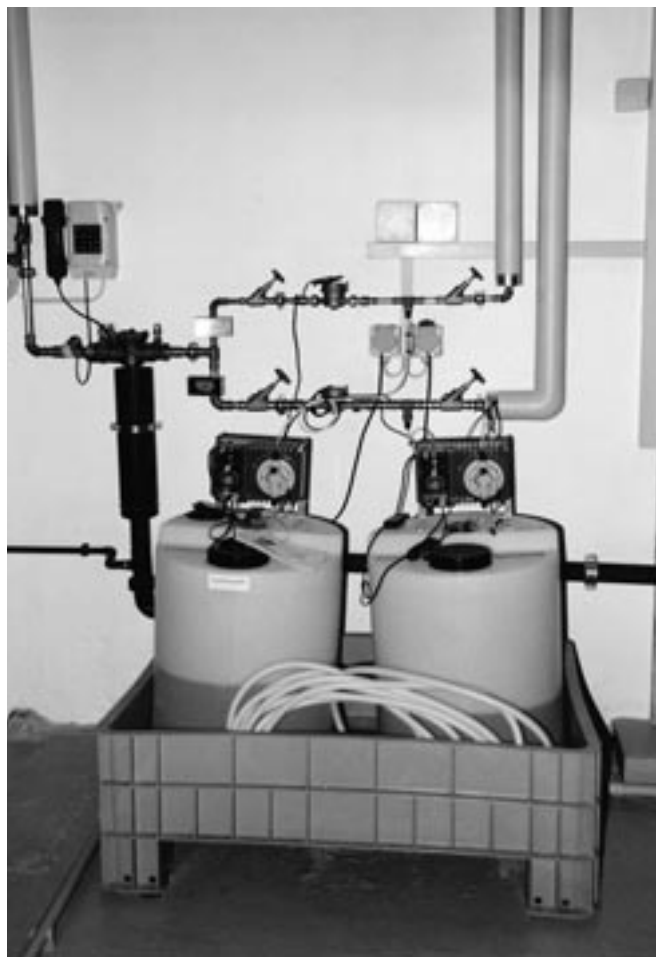
Flächen- und Fussdesinfektion.

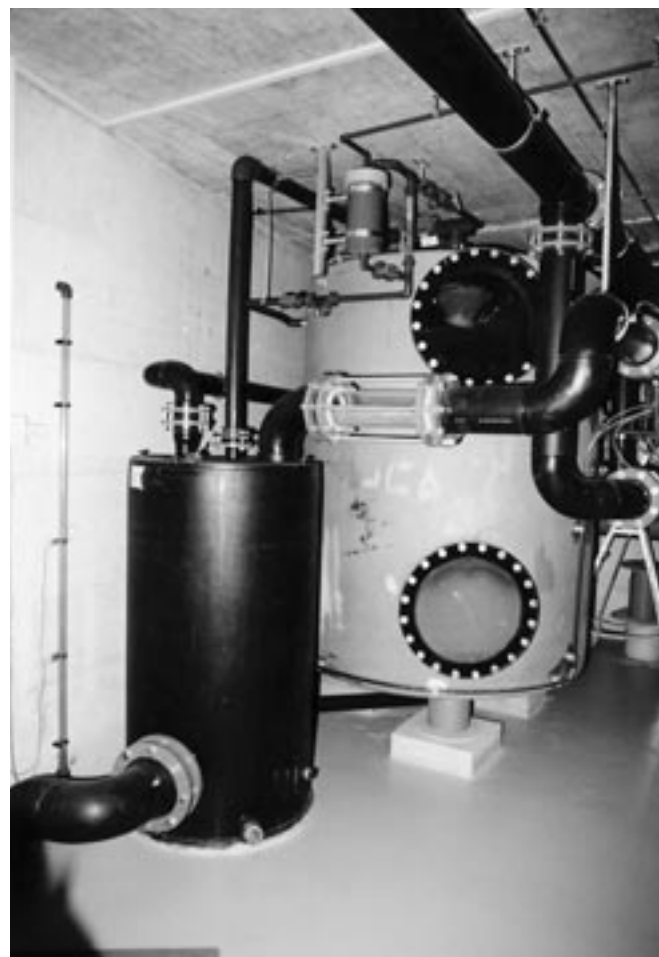
Mehrschichtfilter.

Für das stetig ablaufende Wasser aus den beiden Beckenkreisläufen ist eine Wärmerückgewinnung eingebaut. Das stetig ablaufende Wasser wird nach dem Filter aus dem Beckenkreislauf entnommen und über einen Plattenumformer erwärmt. Für die Anlage 1 (Schwimmerbecken) und Anlage 2 (Massage- und Sprudelbecken) wird das abgekühlte Stetsablaufwasser aus dem Spülwasserbecken zur Rückspülung des entsprechenden Mehrschichtfilters verwendet.

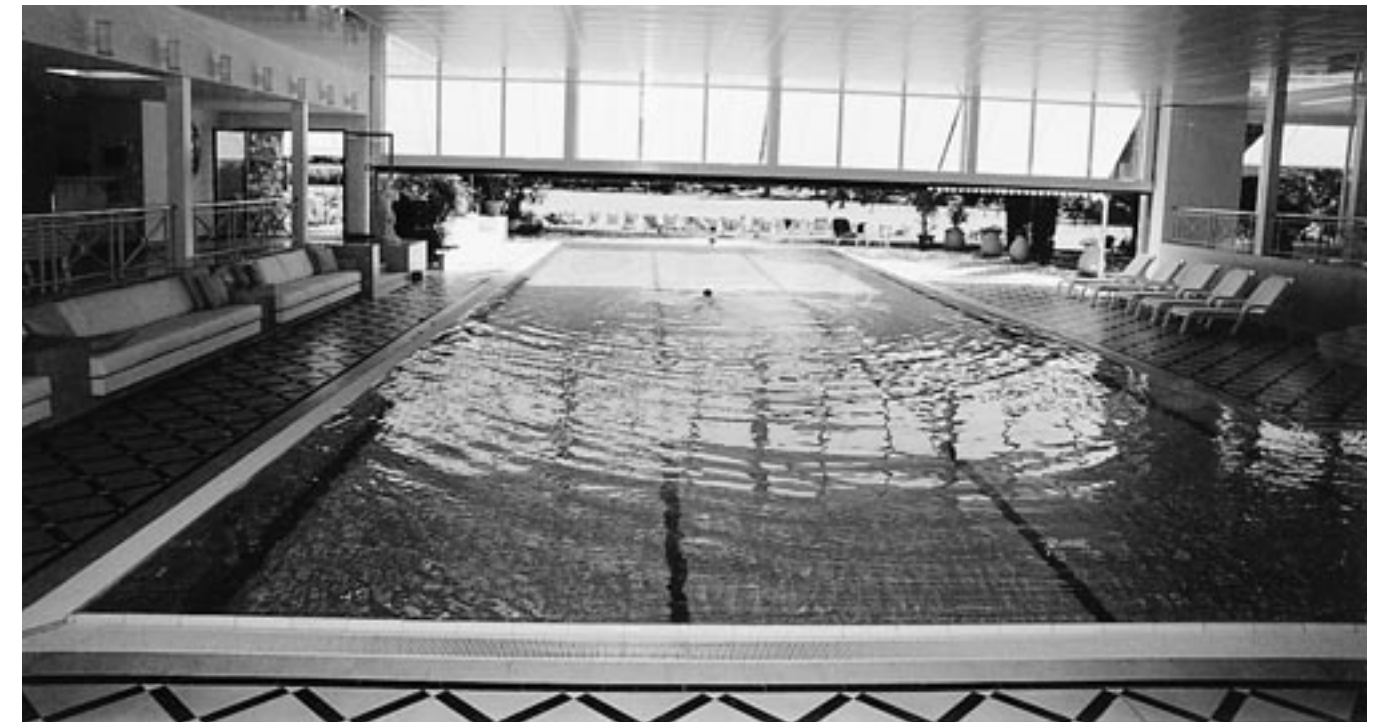
Blick aus der Badehalle auf das Schwimmerbecken, welches unter der Hubfassade ins Freie führt.

Die Zuluft wird ausschliesslich mit speziellen Schlitzauslässen bei der Fassade von der Decke eingeblasen. Im Bereich des Schwimmerbeckens befindet sich eine Fassade zum Öffnen mit Hub-Schiebefenster auf der gesamten Raumbreite. Die Fassade wird bei kälterer Witterung geschlossen und bis zum Boden bzw. der Wasseroberfläche abgesenkt. Im Sommer ist die Fassade geöffnet, was im Schwimmerbecken ein Hinausschwimmen ins Freie erlaubt.

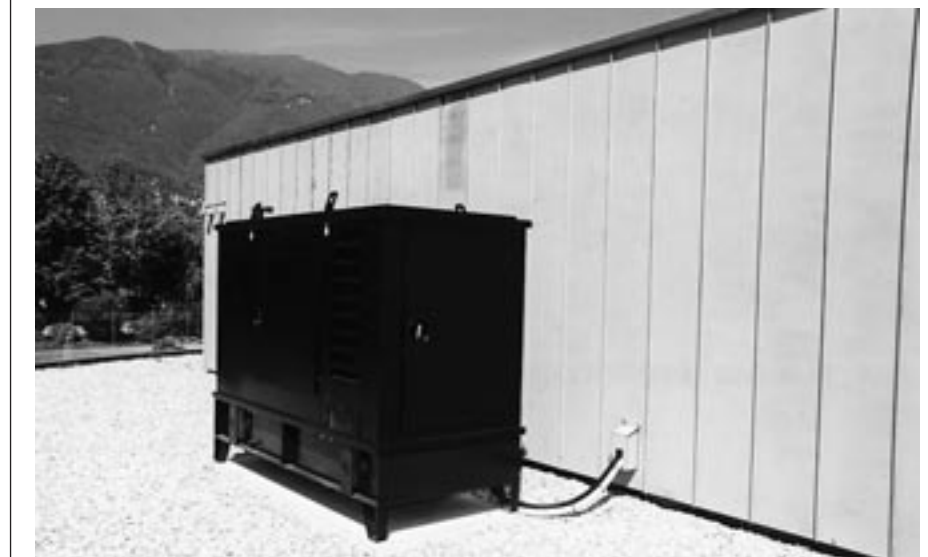
Notstromaggregat auf dem Dach.
